Syndicat des Rivières des Territoires de Chalaronne

Diagnostic global des bassins versants de l'Appéum, de la Mâtre et du Rougeat

Rapport de phases 1 à 4

Dossier
160623/FMA/ALBC
V3

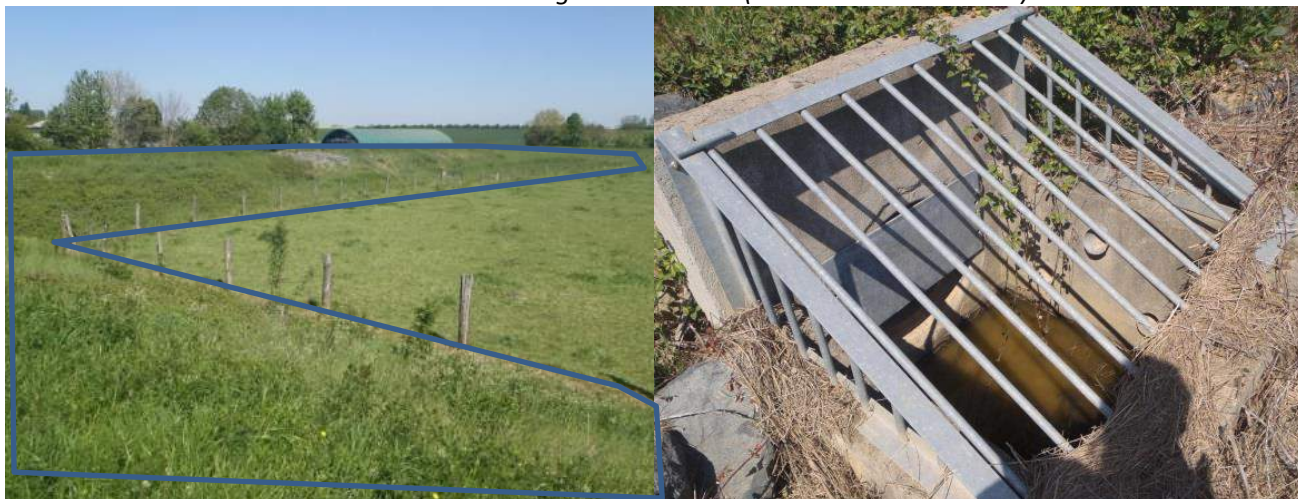
Bassin écrêteur sur le Rougeat à Chaleins (zone dite de Fournieux)

Digue du bassin

Ouvrage de fuite du bassin Fournieux

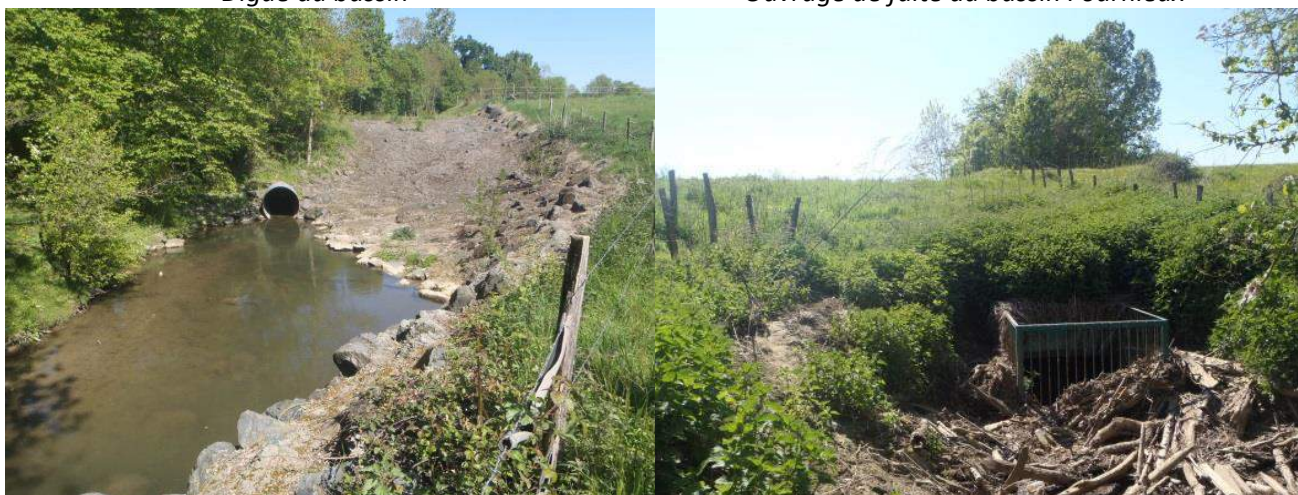
Bassin écrêteur de la Mâtre à Messimy-sur-Saône

Parement amont avec ouvrage de fuite et déversoir

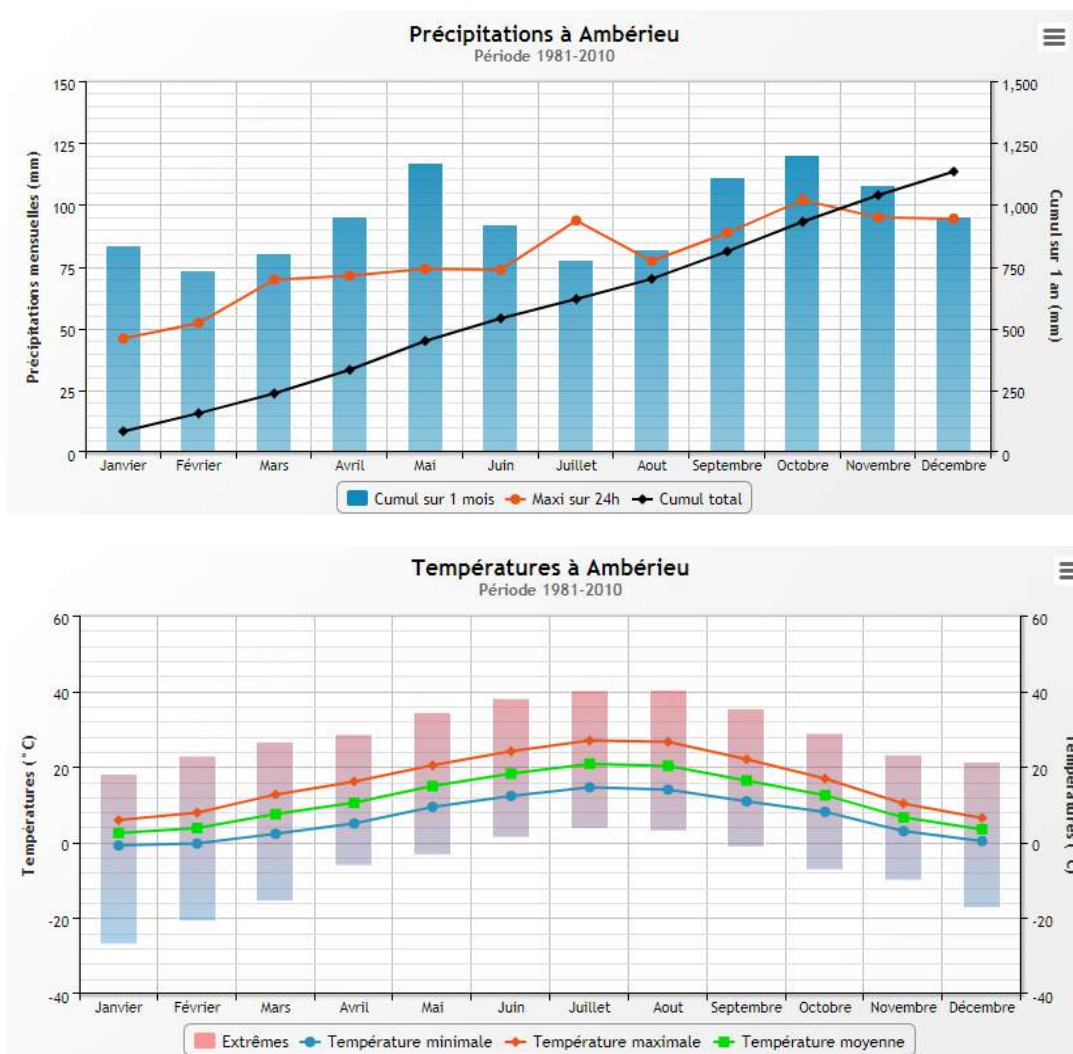
Précipitation et températures moyennes à Anse de 1981 à 2010 (source : infoclimat)

Les périodes les plus humides se situent au printemps et en automne. C'est donc au cours de ces deux périodes (printemps et automne) que les transferts de substances (phytosanitaires ou fertilisant) ou de sédiments fins pris en charge par l'eau sont potentiellement les plus importants. La période la plus sèche correspond à la période hivernale.

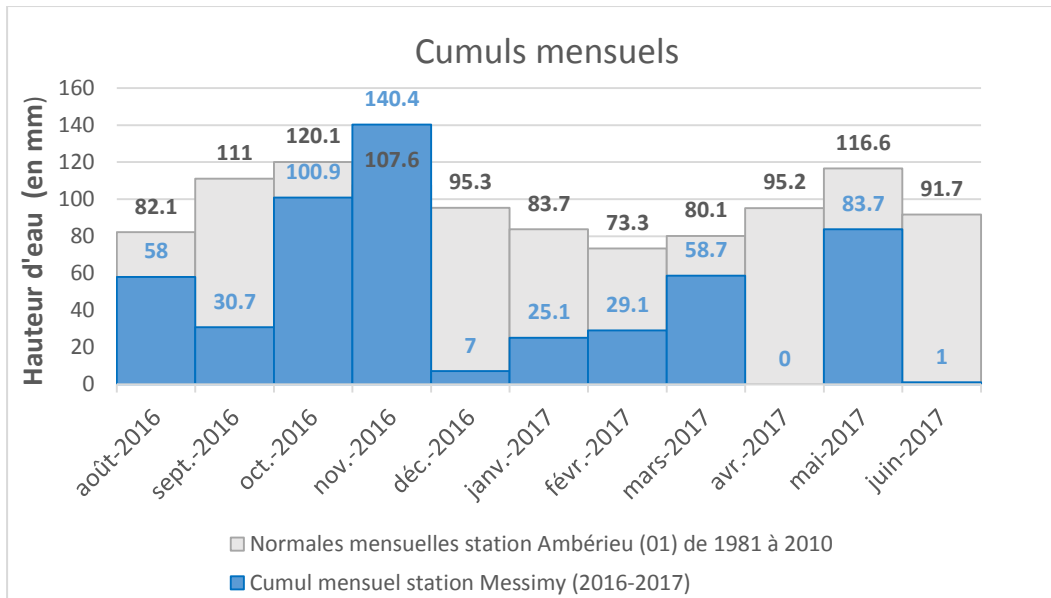
D'après le graphique ci-dessus seul le mois de Novembre 2016 a été supérieur en termes de cumul pluviométrique à la normale mensuelle, tous les mois et plus particulièrement les mois de décembre et avril sont largement déficitaires.

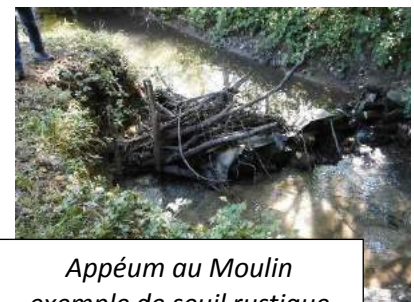
Il est certain que la dégradation de l'habitat engendrée par les seuils ne favorise pas les poissons ; d'autant que l'Appéum subit les effets de **l'activité agricole intensive** du bassin et d'autres activités anthropiques. Les seuils ne sont donc pas la cause unique des problèmes mais ils ne permettent pas l'autoépuration et retiennent les sédiments fins.

Appéum au Moulin
exemple de seuil rustique

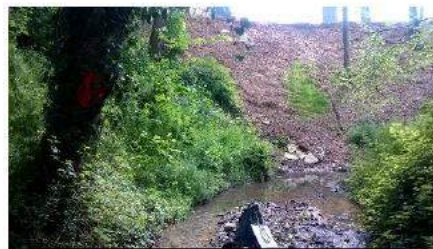
Rougeat au Perrat, remblai néfaste en rive gauche

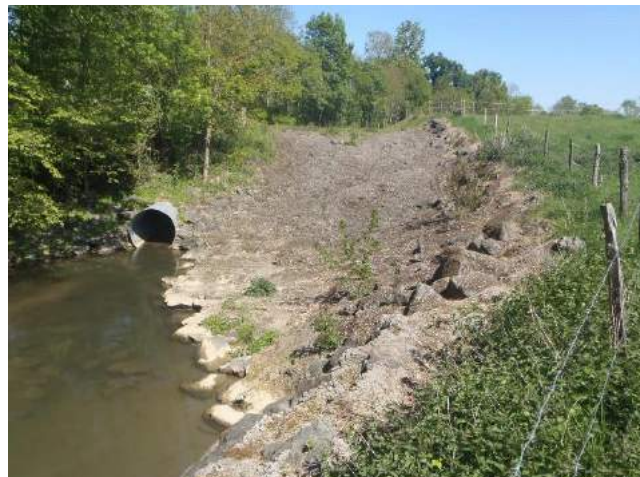
Le déversoir et l'ouvrage de restitution

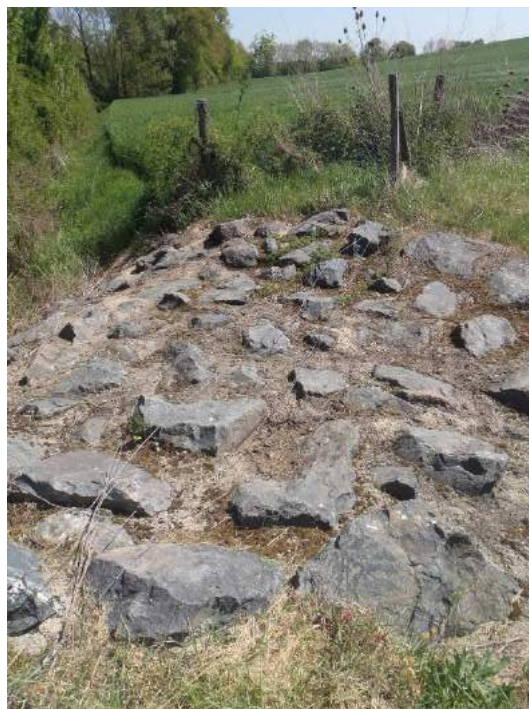
Le déversoir

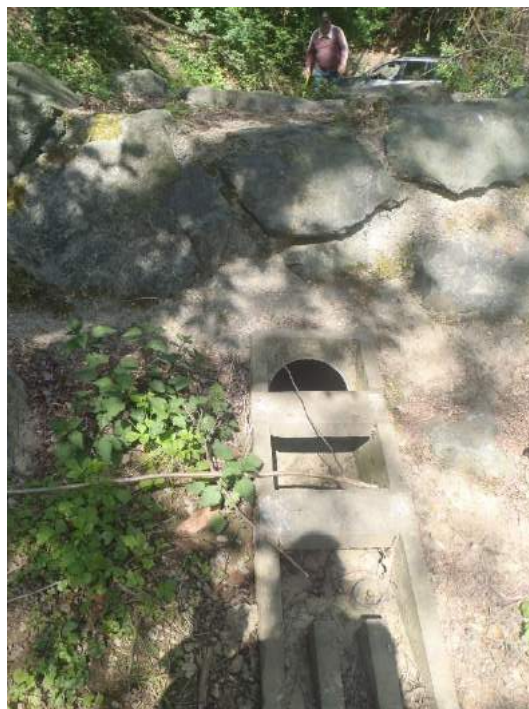
L'ouvrage de transmission du débit au réseau en aval (canalisation + déversoir)

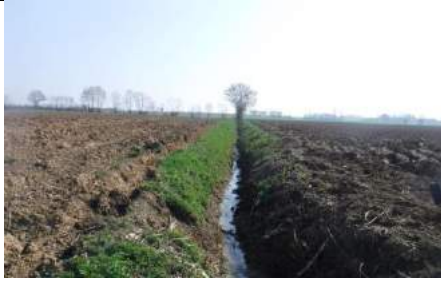
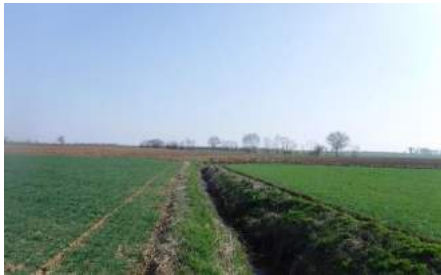
Le Ruisseau des Combes (THH3) amont, ripisylve inexistante et allure de fossé
